Hydrologische Bewertung von Mooren als Planungsgrundlage

Andreas Wahren, Karin Keßler*

Hydromorphologische Analyse

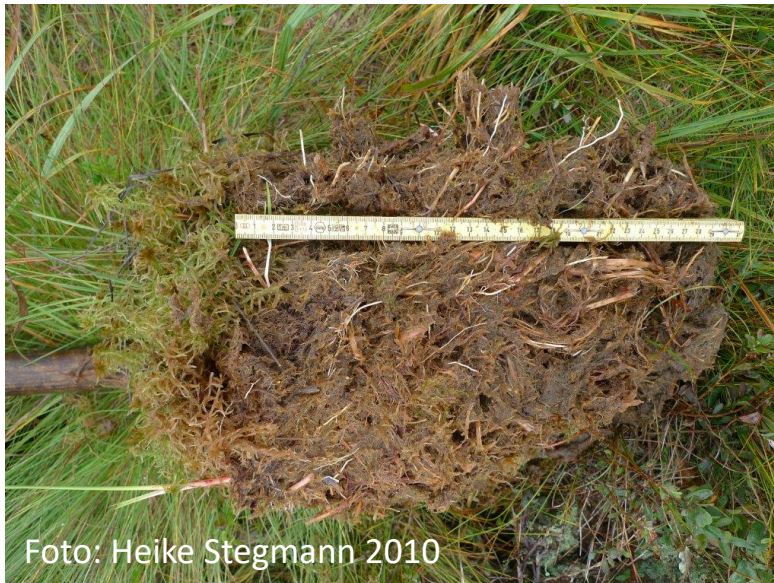
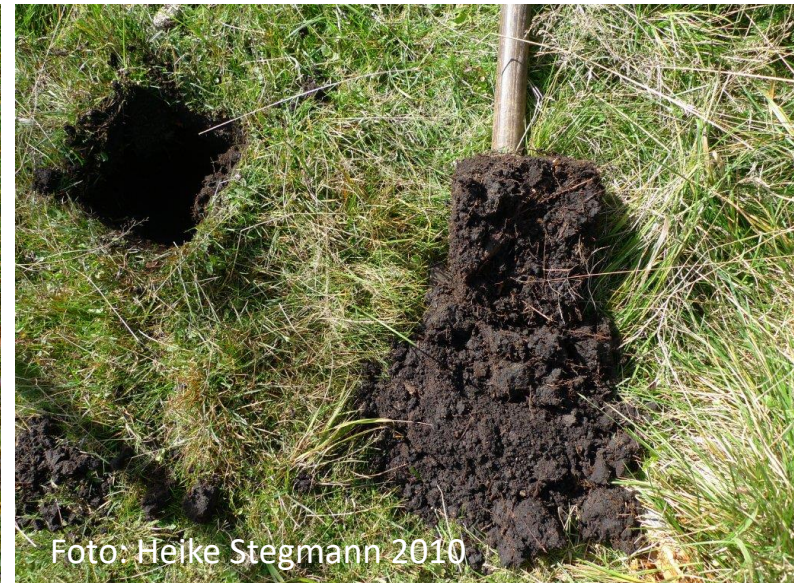
Entwässerung bewirkt

- Veränderungen der Vegetation
- Veränderungen der Bodenphysik
- Torfschwund in Grabennähe und damit neues Relief
- Torfverlust bei flachen Torfauflagen
- Verstärkte Entwässerung in der Fläche mit der Zeit

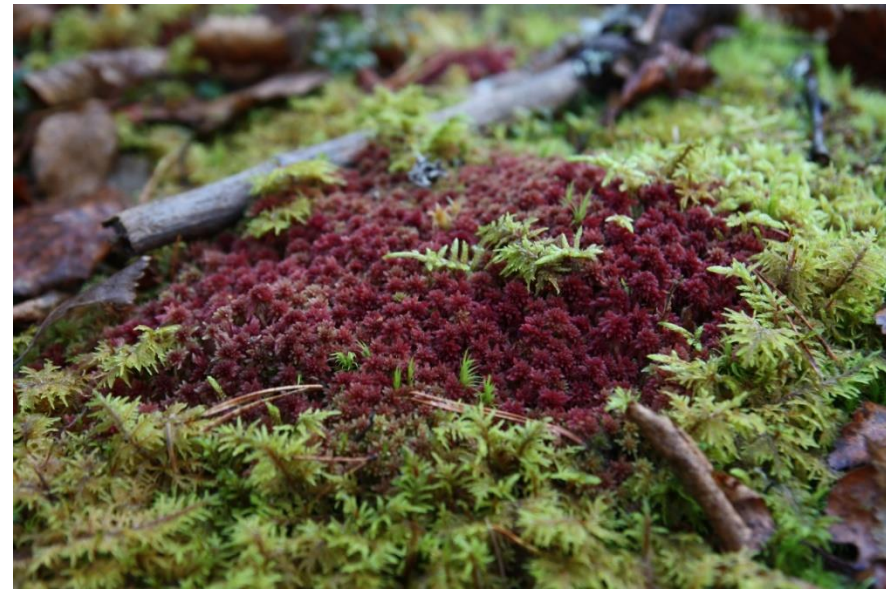
Hydromorphologische Analyse (nach EDOM & GOLUBCOV 1996)

- Zeigt das Potenzial zur Wiedervernässung anhand des Wasserhaushaltes und des Reliefs ohne Gräben
- Abschätzung der Entwicklungsrichtung der Vegetation nach Wiedervernässung (Verbau kleiner Gräben)
- Identifikation gut wiedervernässbarer Moore oder Moorbereiche
- Analyse der Wasserflüsse und deren Störungen für das Moor und sein Einzugsgebiet
 - Revitalisierungsplanung

→ Prognostizierte Ökotoptypen (LRT)
bei aktuellem Relief und langfristig
ungestörter Entwicklung (und optimaler
Eliminierung anthropogener Störungen)
→ 2019 für alle Moore des Sächsischen
Landeswaldes ermittelt

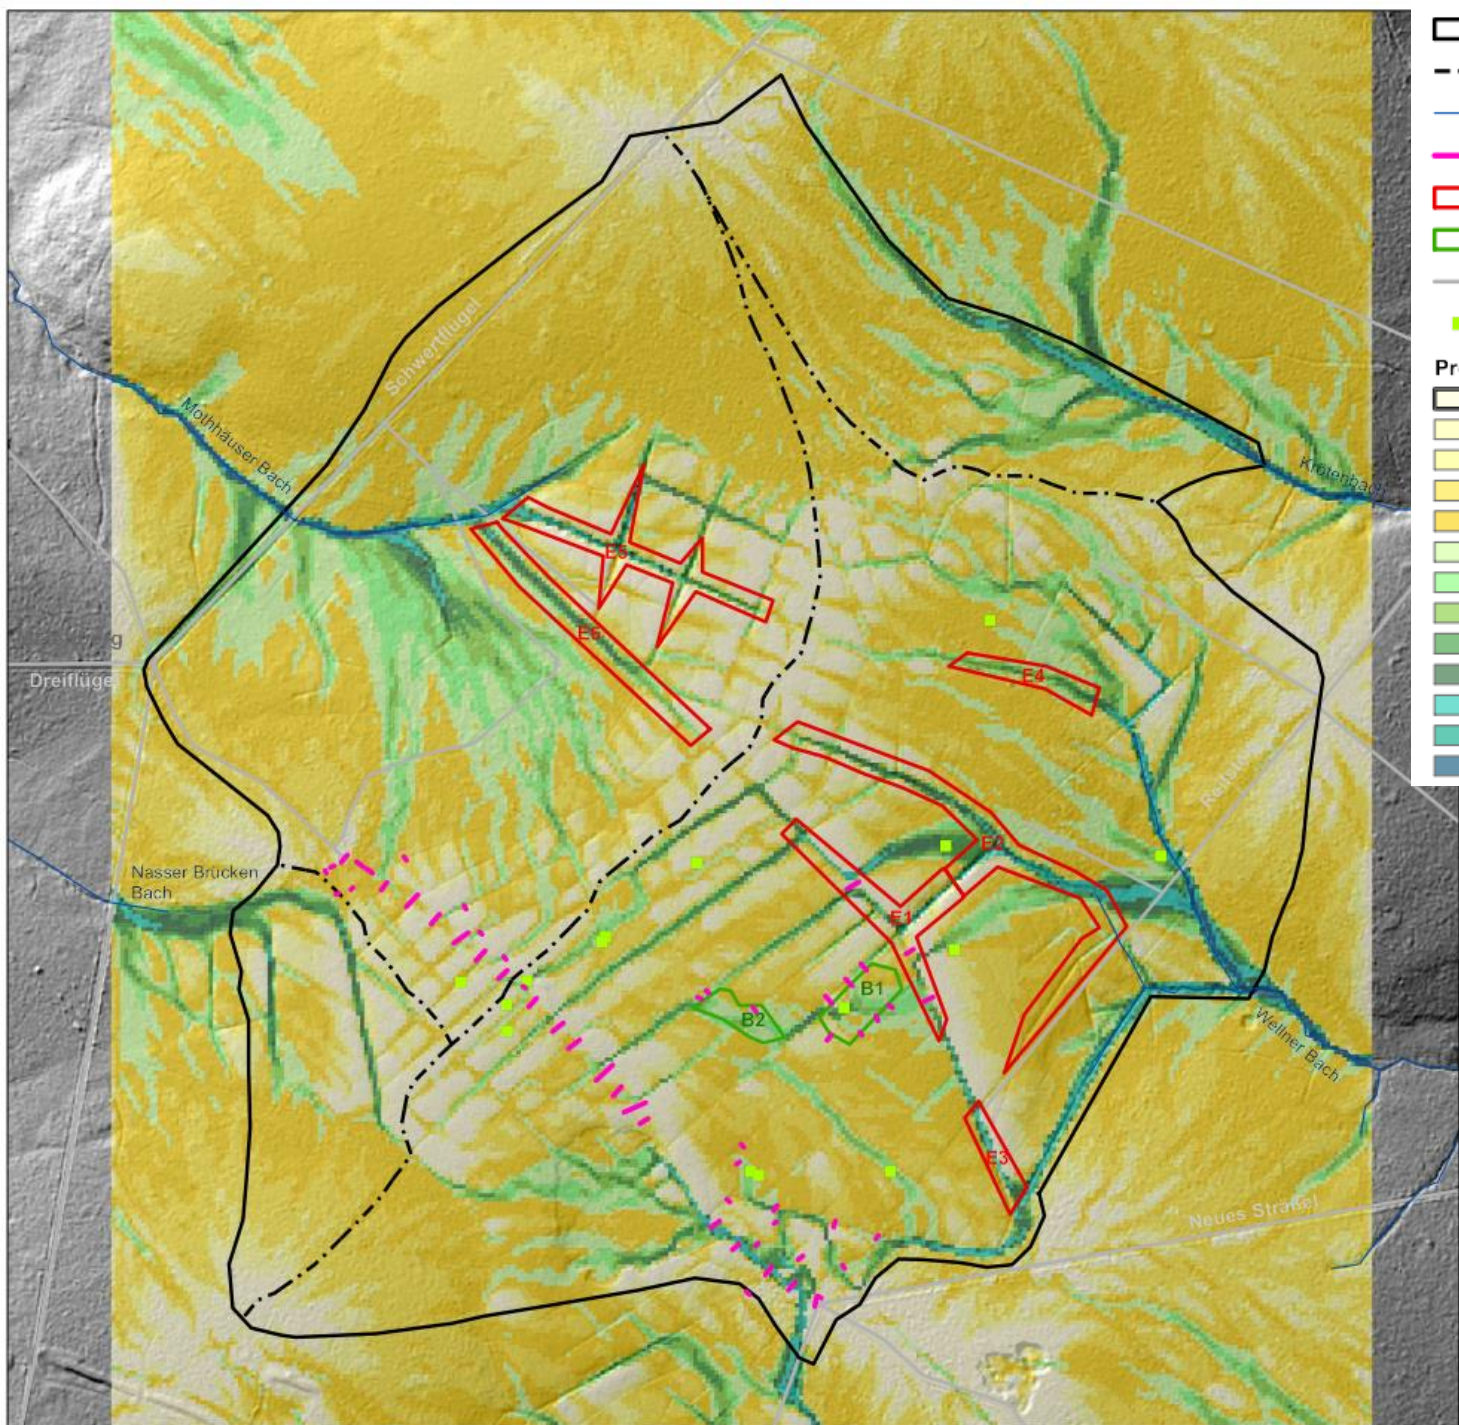
Stau
-

Profildurchfluss [l/(s*km)]
